RELATÓRIO DE ENSAIO
REDE DE PROTEÇÃO
ENSAIOS DIVERSOS

INTERESSADO: BRAZIL KHON KAEN TRADING LTDA
Municipal Walter Steurer, 2051 – Chácara Pavoeiro
06710-500 – Cotia – SP
Ref.: (127686)

01 (uma) amostra, identificada pelo interessado como rede de proteção Guardtec 30/21 (21 cabos de 0,30 mm torcidos), malha 50 mm entre nós (5 x 5), polietileno 100% virgem de alta densidade (HDPE) e aditivos anti UV e antioxidante, cor cristal, fabricante BKT, entregue no laboratório pelo mesmo em 21/06/2019.

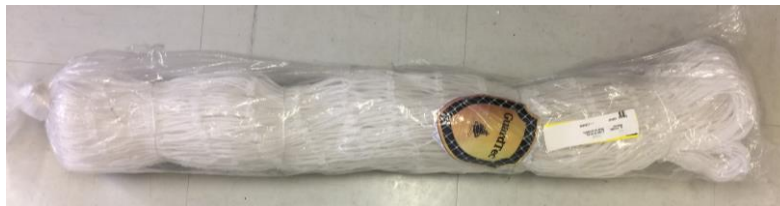
Foto 01: Amostra recebida para ensaio

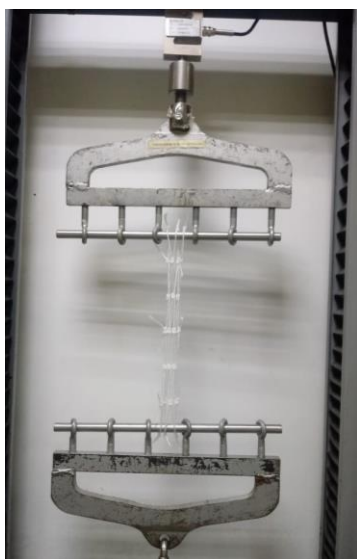
ENSAIO	VALOR ENCONTRADO						
	CP 01	CP 02	CP 03	CP 04	CP 05	MÉDIA	DESVIO PADRÃO
Carga máxima direção longitudinal, N	628	597	614	571	606	603	21 (3,5 %)
Carga máxima direção transversal, N	648	572	613	624	648	621	31 (5,0 %)
VALOR ESPECIFICADO						500 N/malha (mínimo)	2,5% (máximo)

Foto 02 - Resistência à tração na direção longitudinal
